# Verplantbaarheidsonderzoek

Van Pabstlaan, Voorburg

Maart 2026

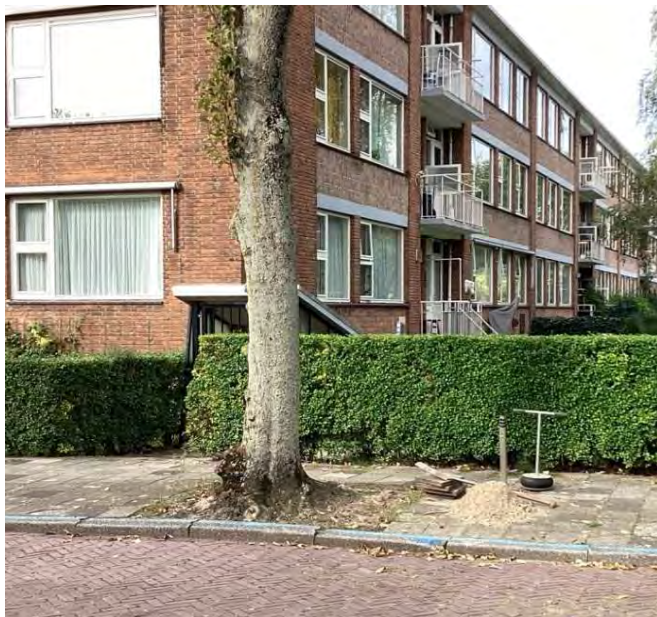
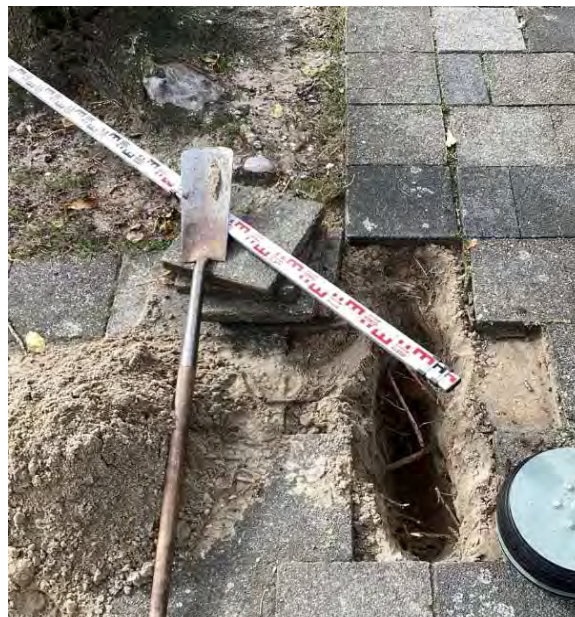
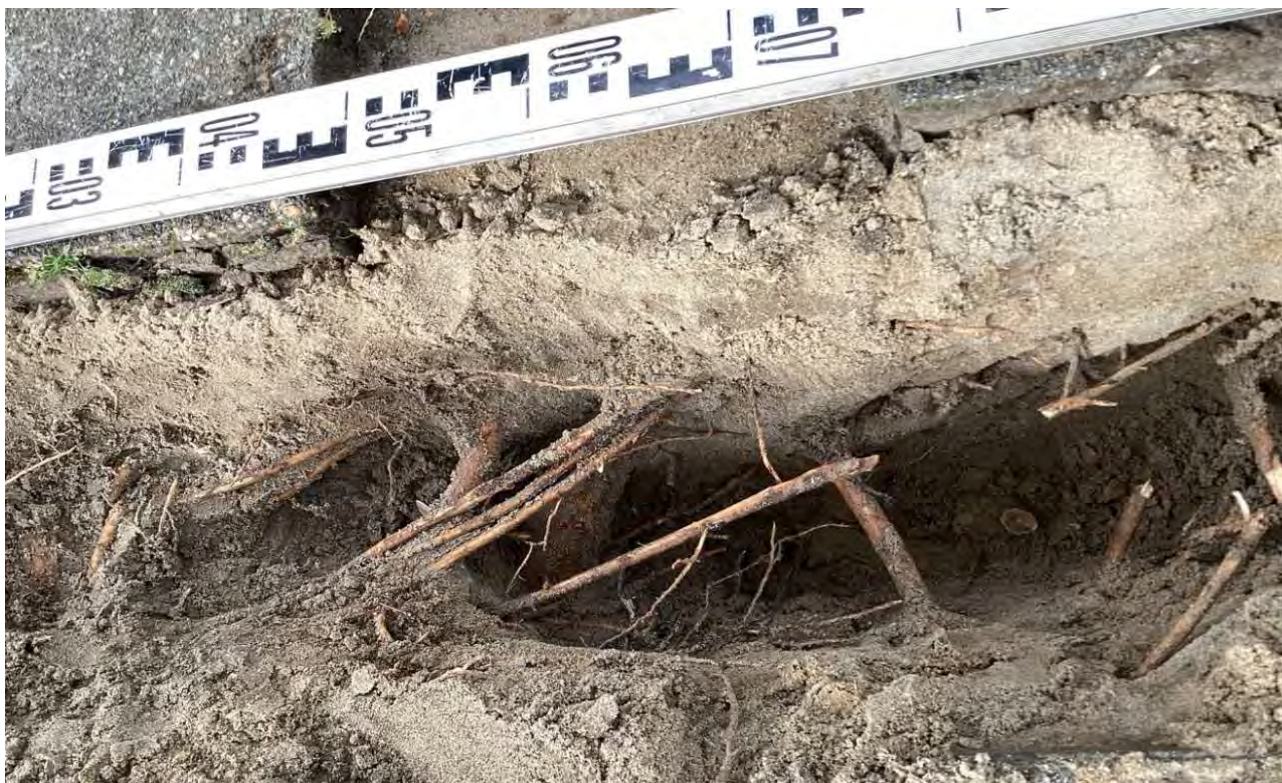
## Groeiplaatsonderzoek 1

De mate van beworteling varieert per groeiplaats en bodemlaag. In groeiplaatsonderzoek 1 is vanaf circa 10 tot 45 cm -mv een intensieve beworteling aanwezig met zowel opnamewortels als stabiliteitswortels. Daarboven ontbreekt beworteling in de humusarme toplaag onder de verharding.

1,10 meter vanuit het hart van boom 48

| Diepte<br>cm-/m-v | Bodemprofiel | Humusgehalte | Grondfractie | Beworteling | Opmerkingen |
|---|---|---|---|---|---|
| 4 - 10 | Lichtbruin zand | Humusarm | Matig grof zand | Geen | |
| 10 - 45 | Lichtbruin zand | Humusarm | Matig fijn zand | Intensief | Opnamewortels en<br>stabiliteitswortels |

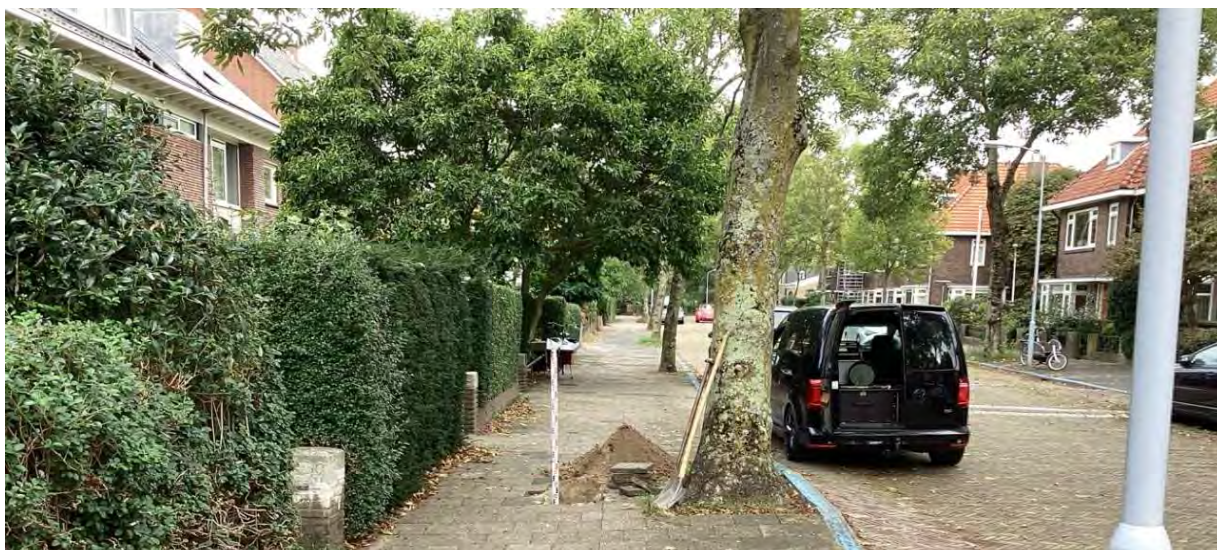
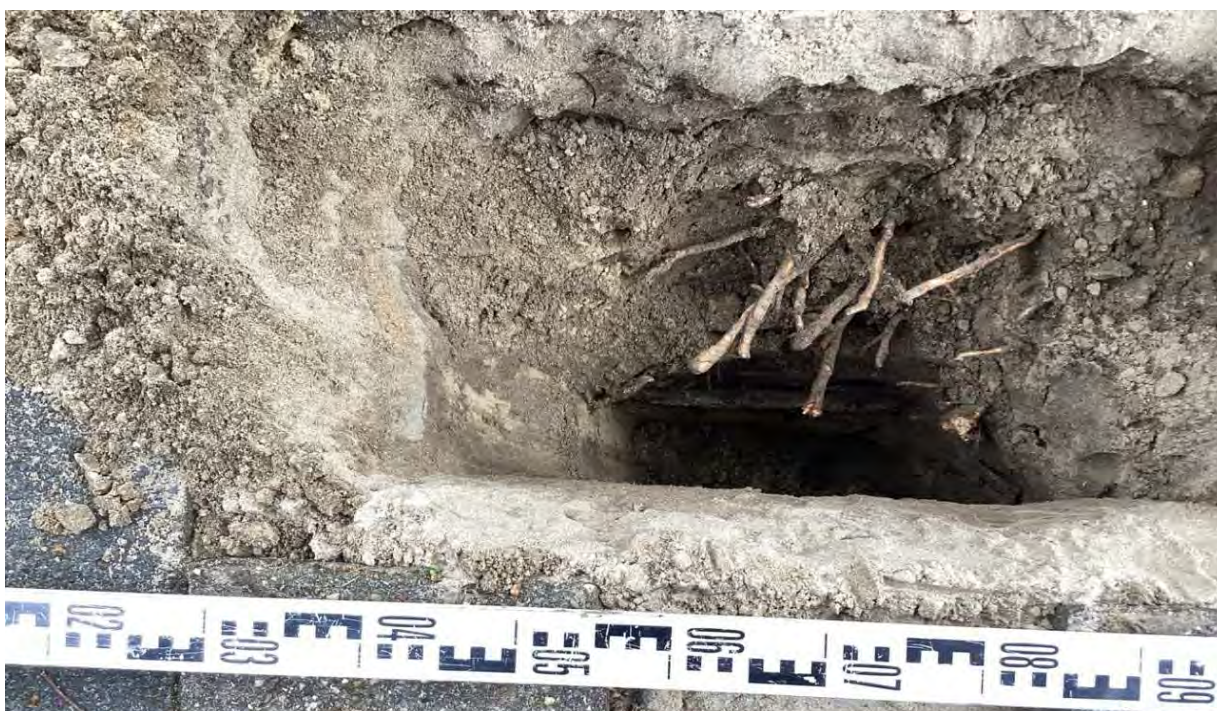
## Groeiplaatsonderzoek 2

In groeiplaatsonderzoek 2 is duidelijk geroerde grond aangetroffen, gekenmerkt door menging met grijs zand en een wisselende bodemopbouw. Deze verstoring duidt op eerdere graafwerkzaamheden in de ondergrond. Over het algemeen kan de bodem worden gekarakteriseerd als overwegend doorlatende zandgrond.

In groeiplaatsonderzoek 2 is de beworteling zeer beperkt en sterk verstoord. Hoewel lokaal een intensieve beworteling is waargenomen, zijn hier afgezaagde wortels aangetroffen boven het leidingtracé, wat wijst op eerdere wortelschade. Grote delen van het profiel zijn niet beworteld.

1,20 meter vanuit het hart van boom 52

| Diepte<br>cm-/-mv | Bodemprofiel | Humusgehalte | Grondfractie | Beworteling | Opmerkingen |
|---|---|---|---|---|---|
| 35 - 60 | Bruin zand | Matig humusarm | Matig fijn zand | Intensief | Afgezaagde wortels boven leidingtrace geroerde grond |
| 60 - 80 | Bruin zand | Matig humusarm | Matig fijn zand | Geen | Geroerde grond. |

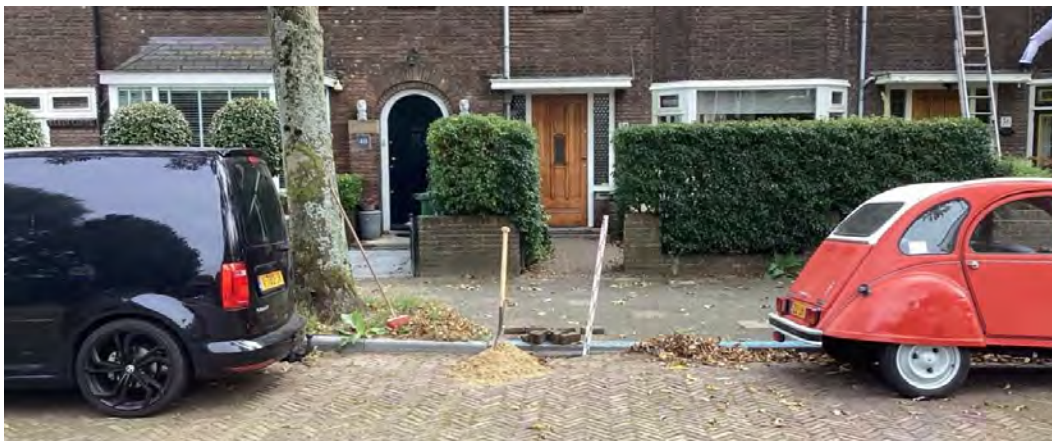
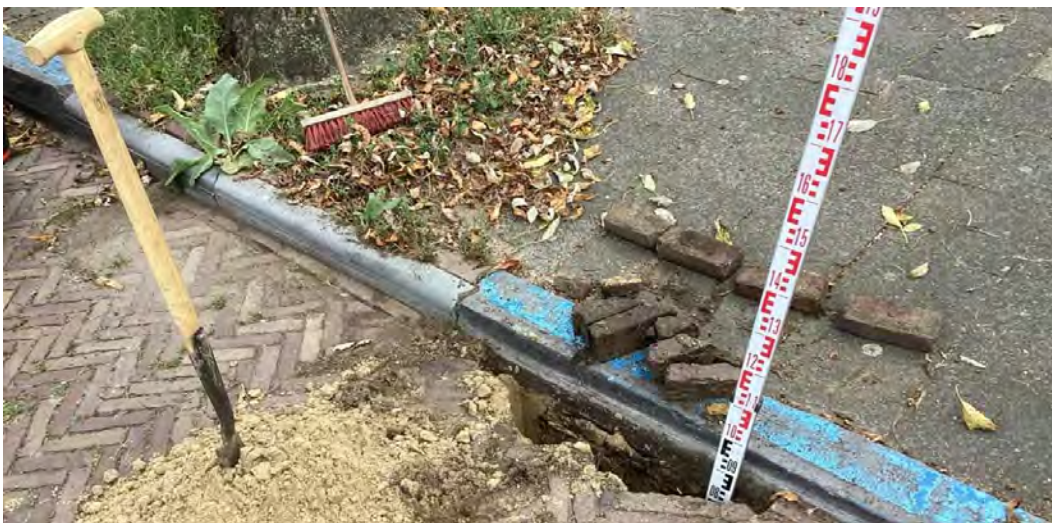
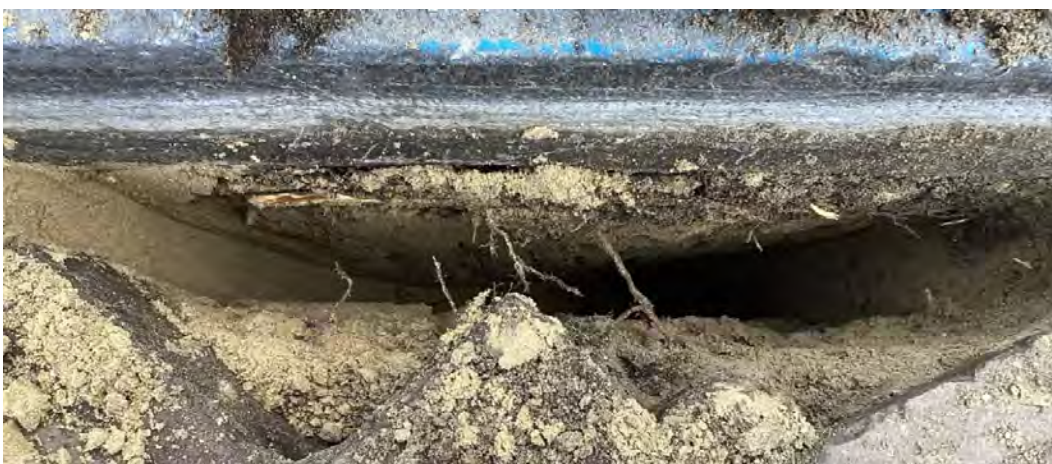
### Groeiplaatsonderzoek 3

Groeiplaatsonderzoek 3 laat een intensieve beworteling zien in de bovenste zandlaag tussen circa 8 en 20 cm -mv, voornamelijk bestaande uit opnamewortels. Onder circa 20 cm -mv ontbreekt beworteling.

1,80 meter vanuit het hart van boom 71

| Diepte<br>cm-/m-v | Bodemprofiel | Humusgehalte | Grondfractie | Beworteling | Opmerkingen |
|---|---|---|---|---|---|
| 8 - 20 | Bruin zand | Matig humeus | Matig grof zand | Intensief | Opnamewortels |
| 20 - 85 | Lichtbruin zand | Humusarm | Matig grof zand | Geen | Vermoedelijk vormen de wortels een wortellaag boven de hgs |

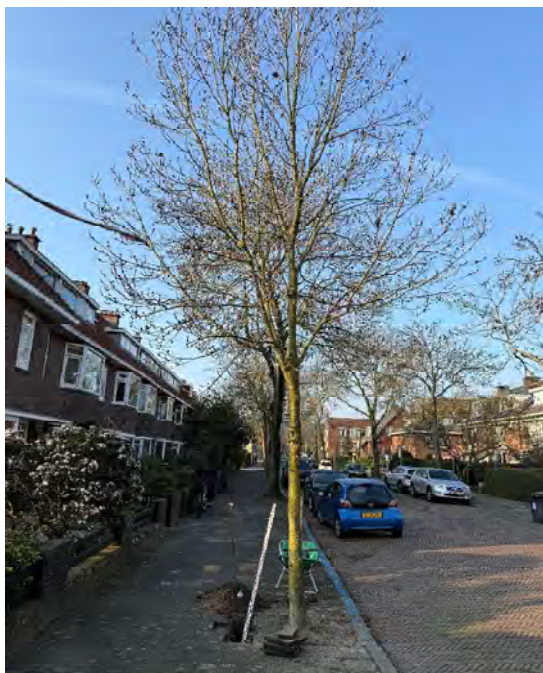
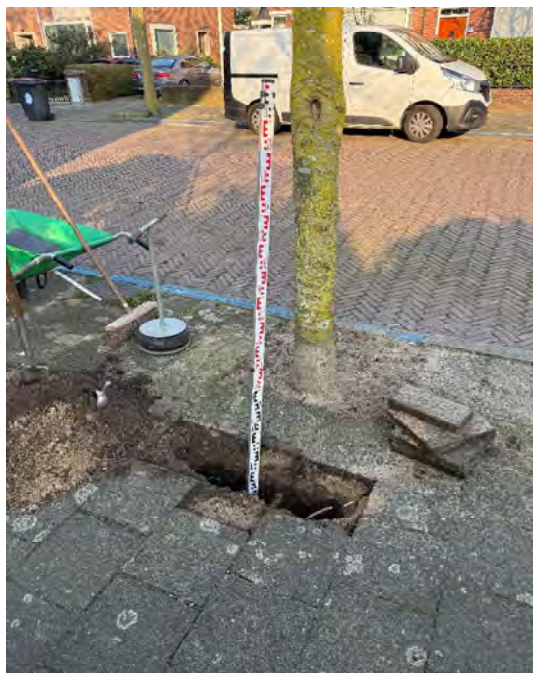
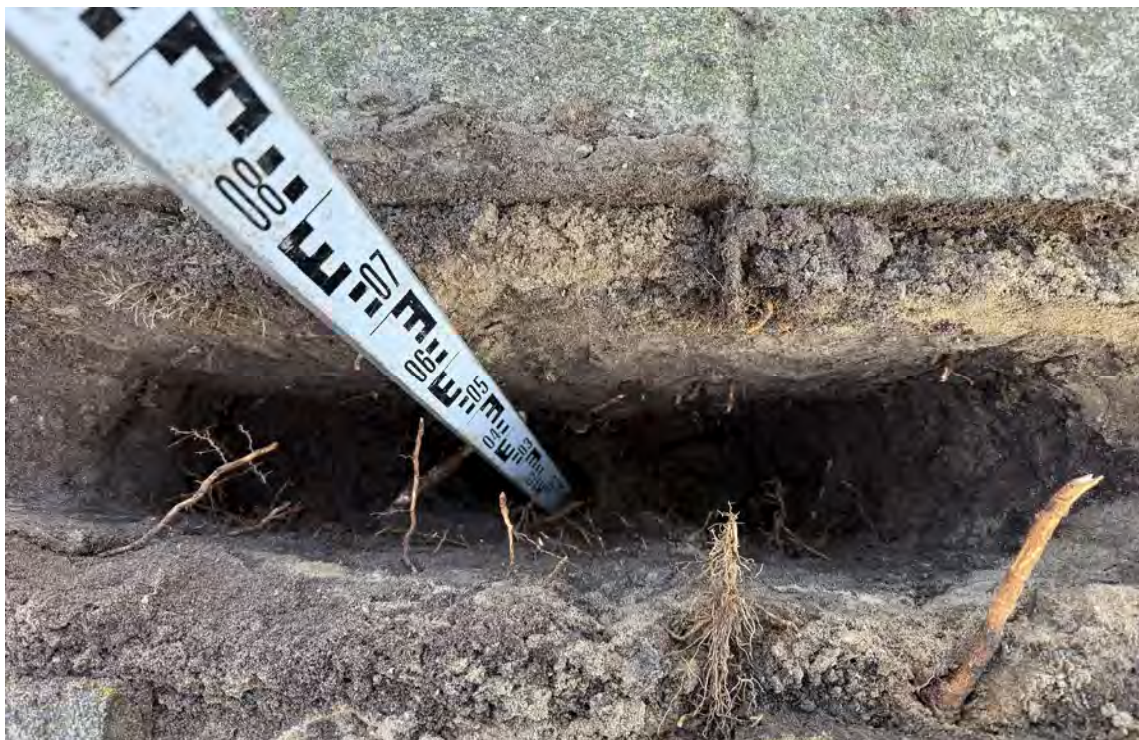
#### Groeiplaatsonderzoek 4

In groeiplaatsonderzoek 4 is sprake van een matig extensieve beworteling in de bovenlaag (circa 4–15 cm -mv) en een matig intensieve beworteling in de humeuze laag

tot circa 65 cm -mv. Hier zijn wortels aangetroffen tot circa 1,5 cm dikte, wat duidt op een functioneel ontwikkeld wortelgestel.

0,60 meter vanuit het hart van boom 67

| Diepte<br>cm-/mv | Bodemprofiel | Humusgehalte | Grondfractie | Beworteling | Opmerkingen |
|---|---|---|---|---|---|
| 15 - 65 | Donkergrijs zand | Humeus | Matig fijn zand | Matig intensief | Beworteling tot 1,5 cm dik |
| 65 - 70 | Lichtbruin zand | Humusarm | Matig fijn zand | Geen | |

Om boom 67 succesvol te verplanten dient deze rondom op minimaal 0,6 meter uit het hart van de stam handmatig vrij gegraven te worden. De kluit dient bij transport ingepakt te worden met jute, zodat deze tijdens het transport niet uit elkaar kan vallen.

De nieuwe locatie dient aan dezelfde groeiplaatsomstandigheden te voldoen. Dit houdt in dat er humeuze grond aanwezig met zijn en het grondwater op circa 1 meter onder maaiveld. De periode van verplanten loopt van 1 november tot en met 15 maart.

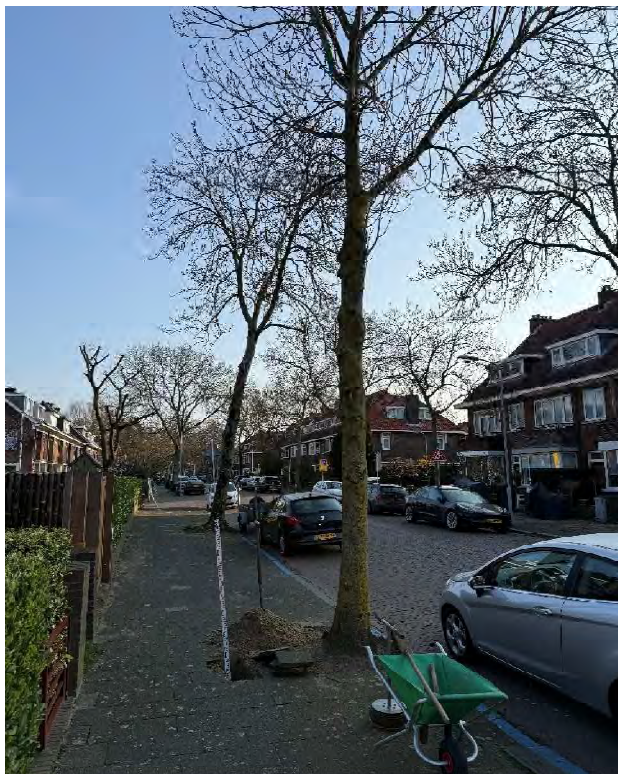
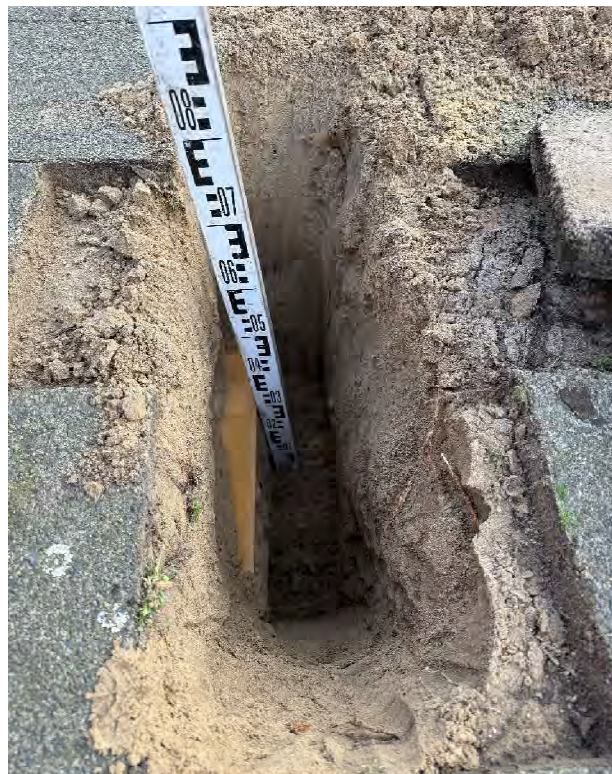
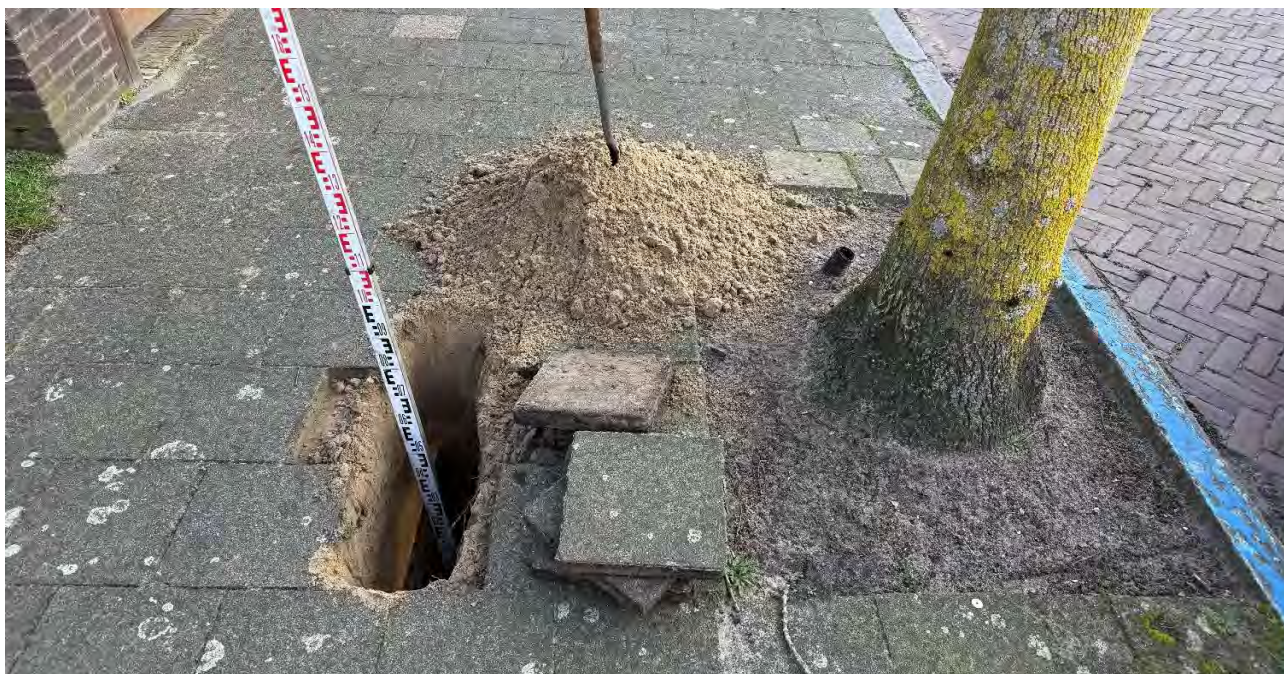
## Groeiplaatsonderzoek 5

In groeiplaatsonderzoek 5 is slechts een extensieve beworteling vastgesteld in de bovenste zone tot circa 70 cm -mv, met slechts enkele opnamewortels in de bovengrond. Dit wijst op een matig ontwikkelde wortelzone.

1,20 meter vanuit het hart van boom 50

| Diepte<br>cm-/mv | Bodemprofiel | Humusgehalte | Grondfractie | Beworteling | Opmerkingen |
|---|---|---|---|---|---|
| 4 - 70 | Lichtbruin zand | Humusarm | Matig fijn zand | Extensief | Bovenin 2 opnamewortels |
